Requerimento nº 67/2025

**ASSUNTO: INFILTRAÇÃO NA RUA MANOEL ROMEIRO DE TRIZIDELO DO VALE, MARANHÃO**

Este laudo tem como objetivo analisar e documentar as condições da Rua Manoel Romeiro, localizada na cidade de Trizidele do Vale, Maranhão, em relação ao problema de infiltração presente no local. A infiltração é um fenômeno hidrológico que ocorre quando a água se infiltra no solo ou em pavimentos, podendo causar danos à infraestrutura urbana, comprometendo a segurança, mobilidade e acessibilidade da via.

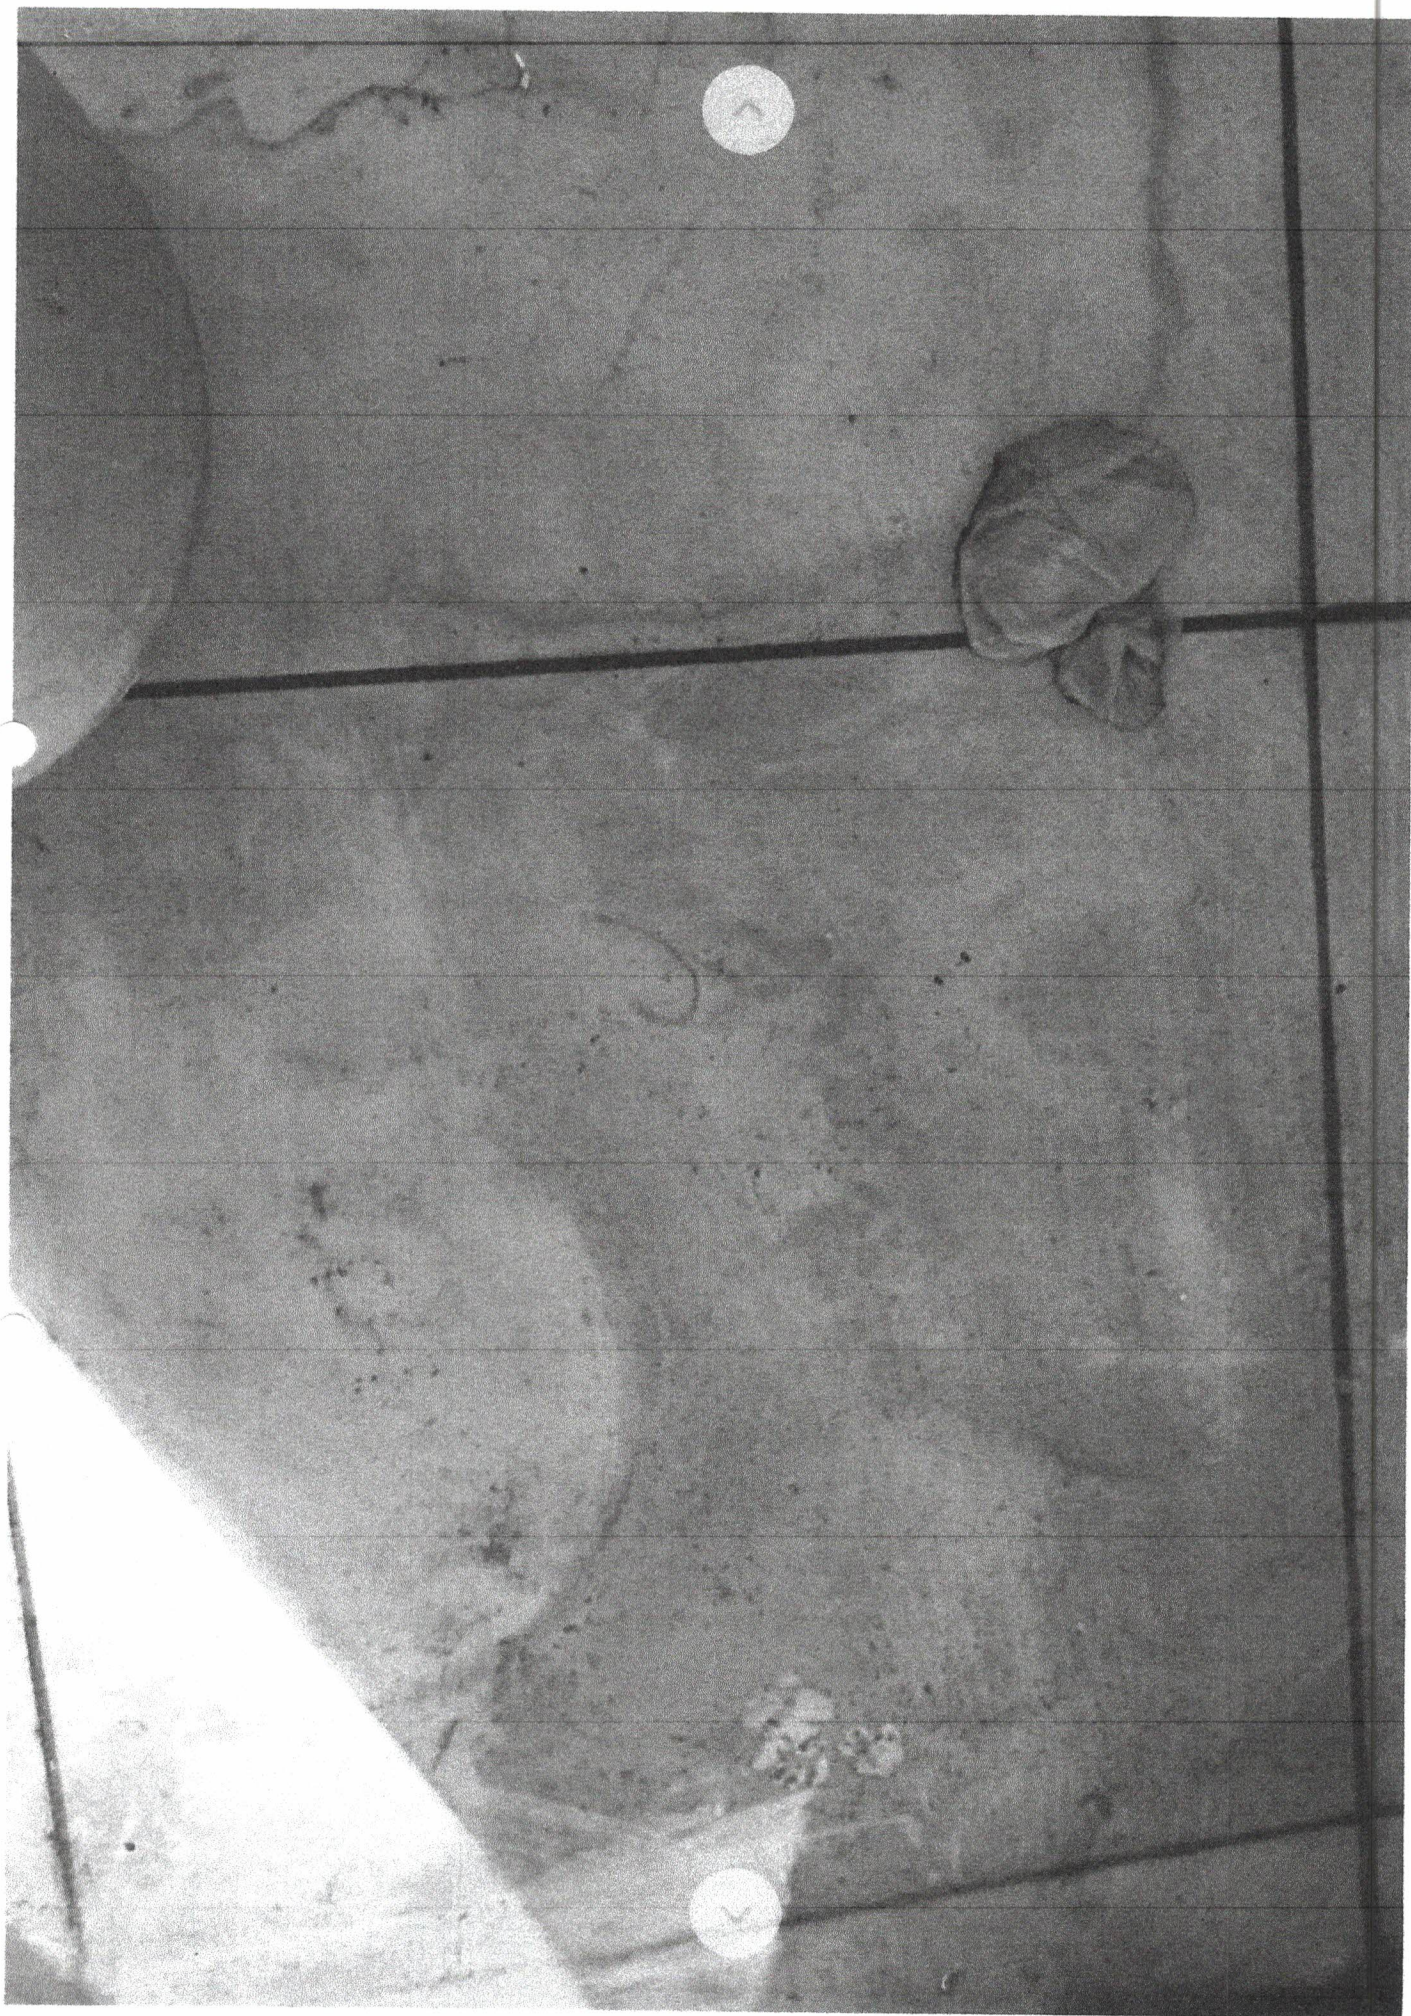
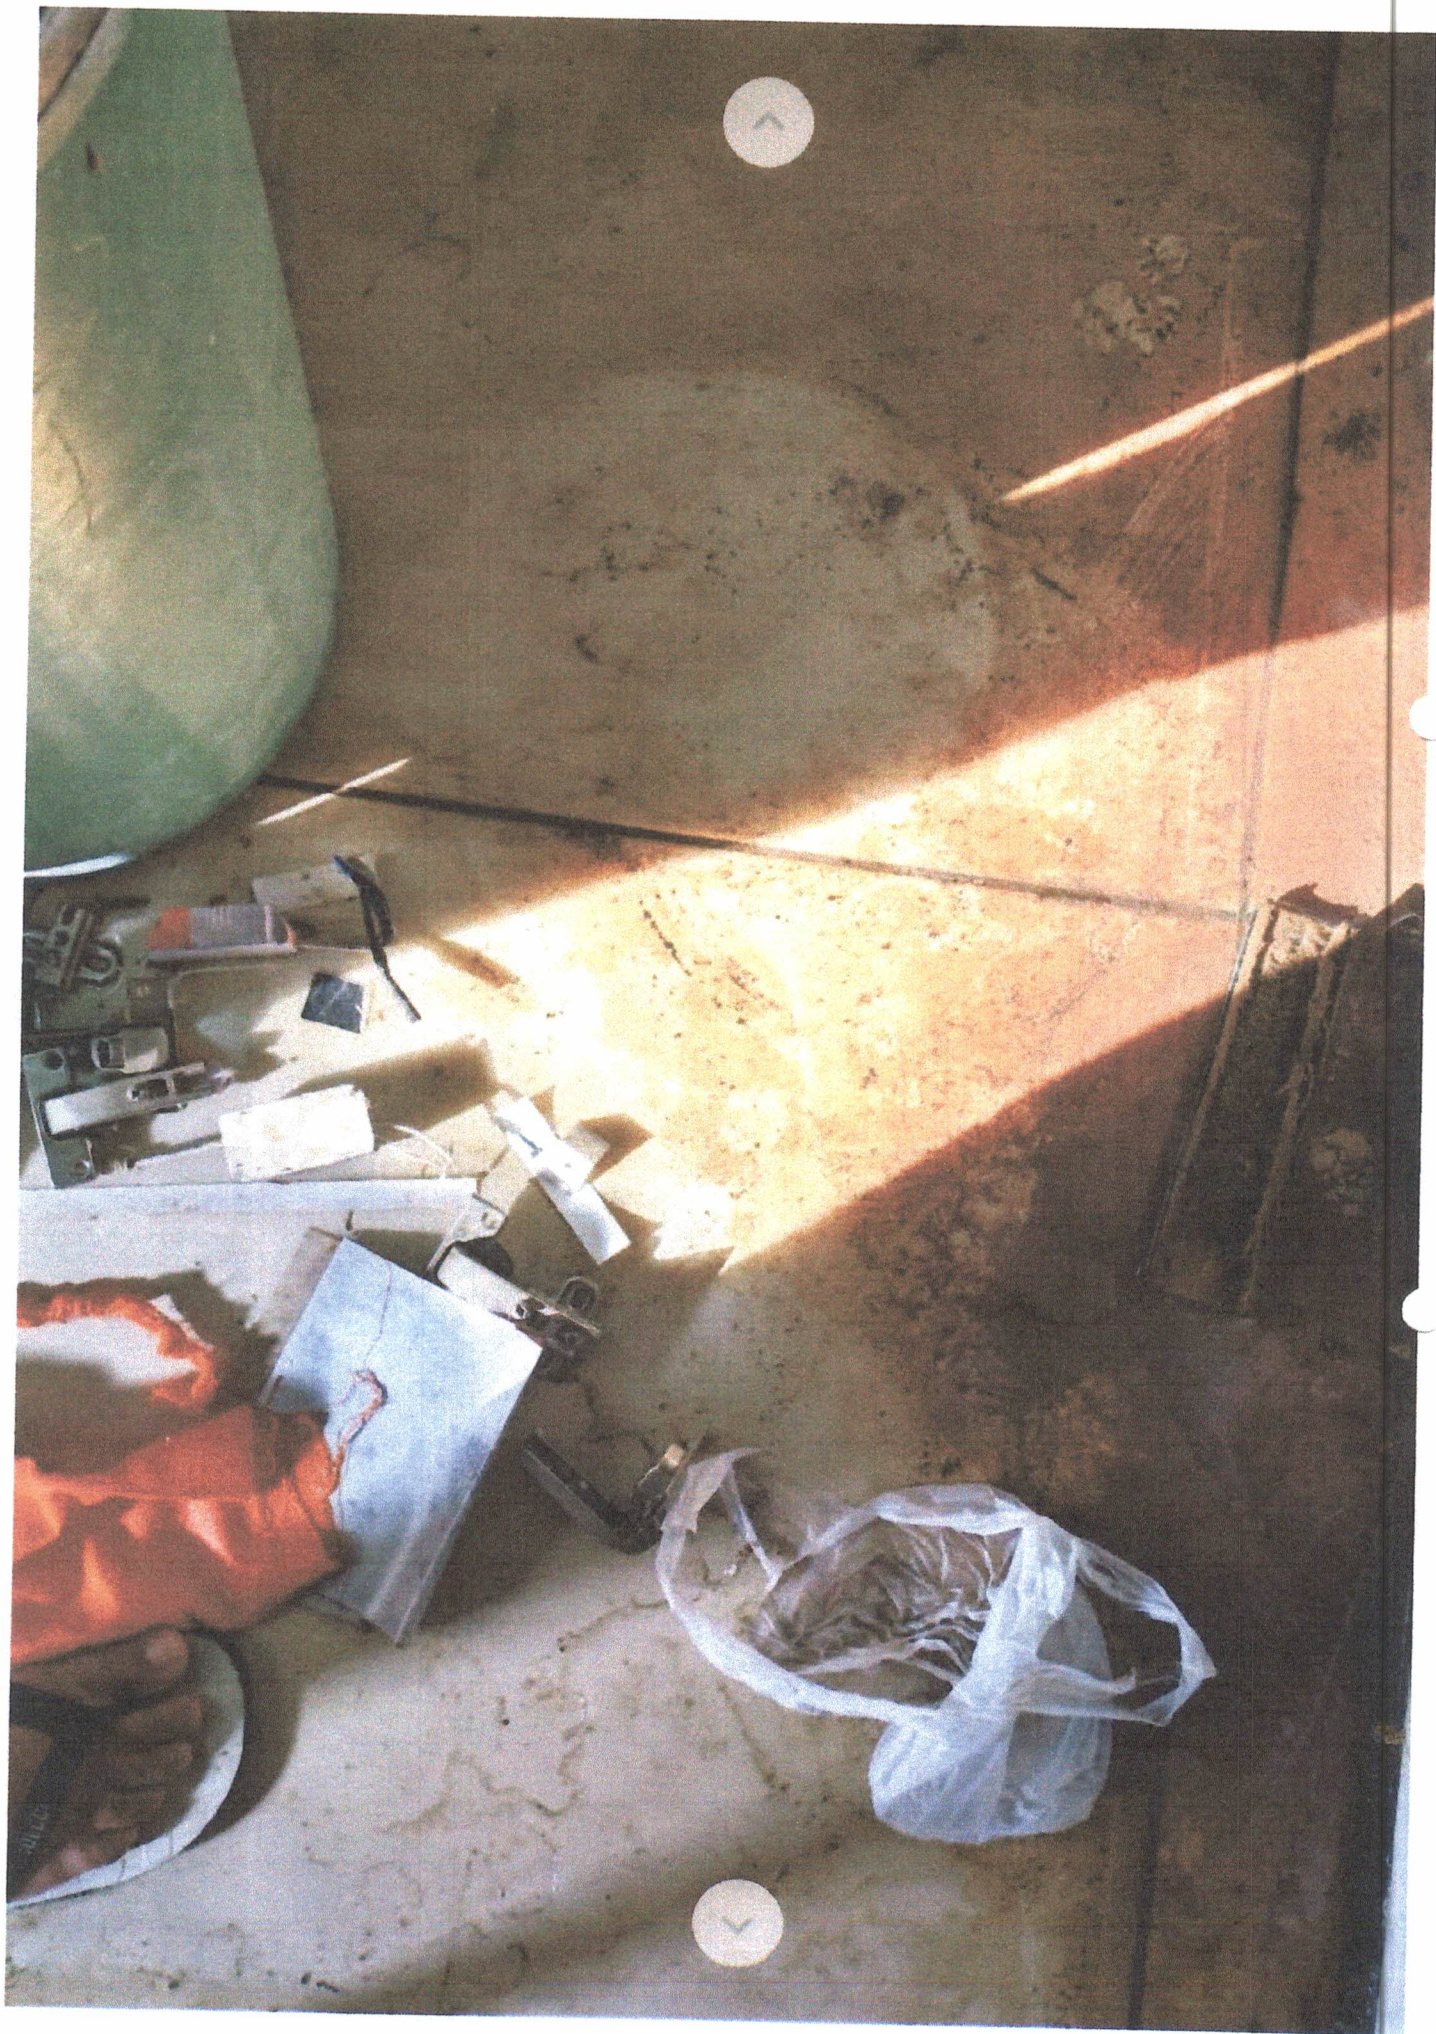
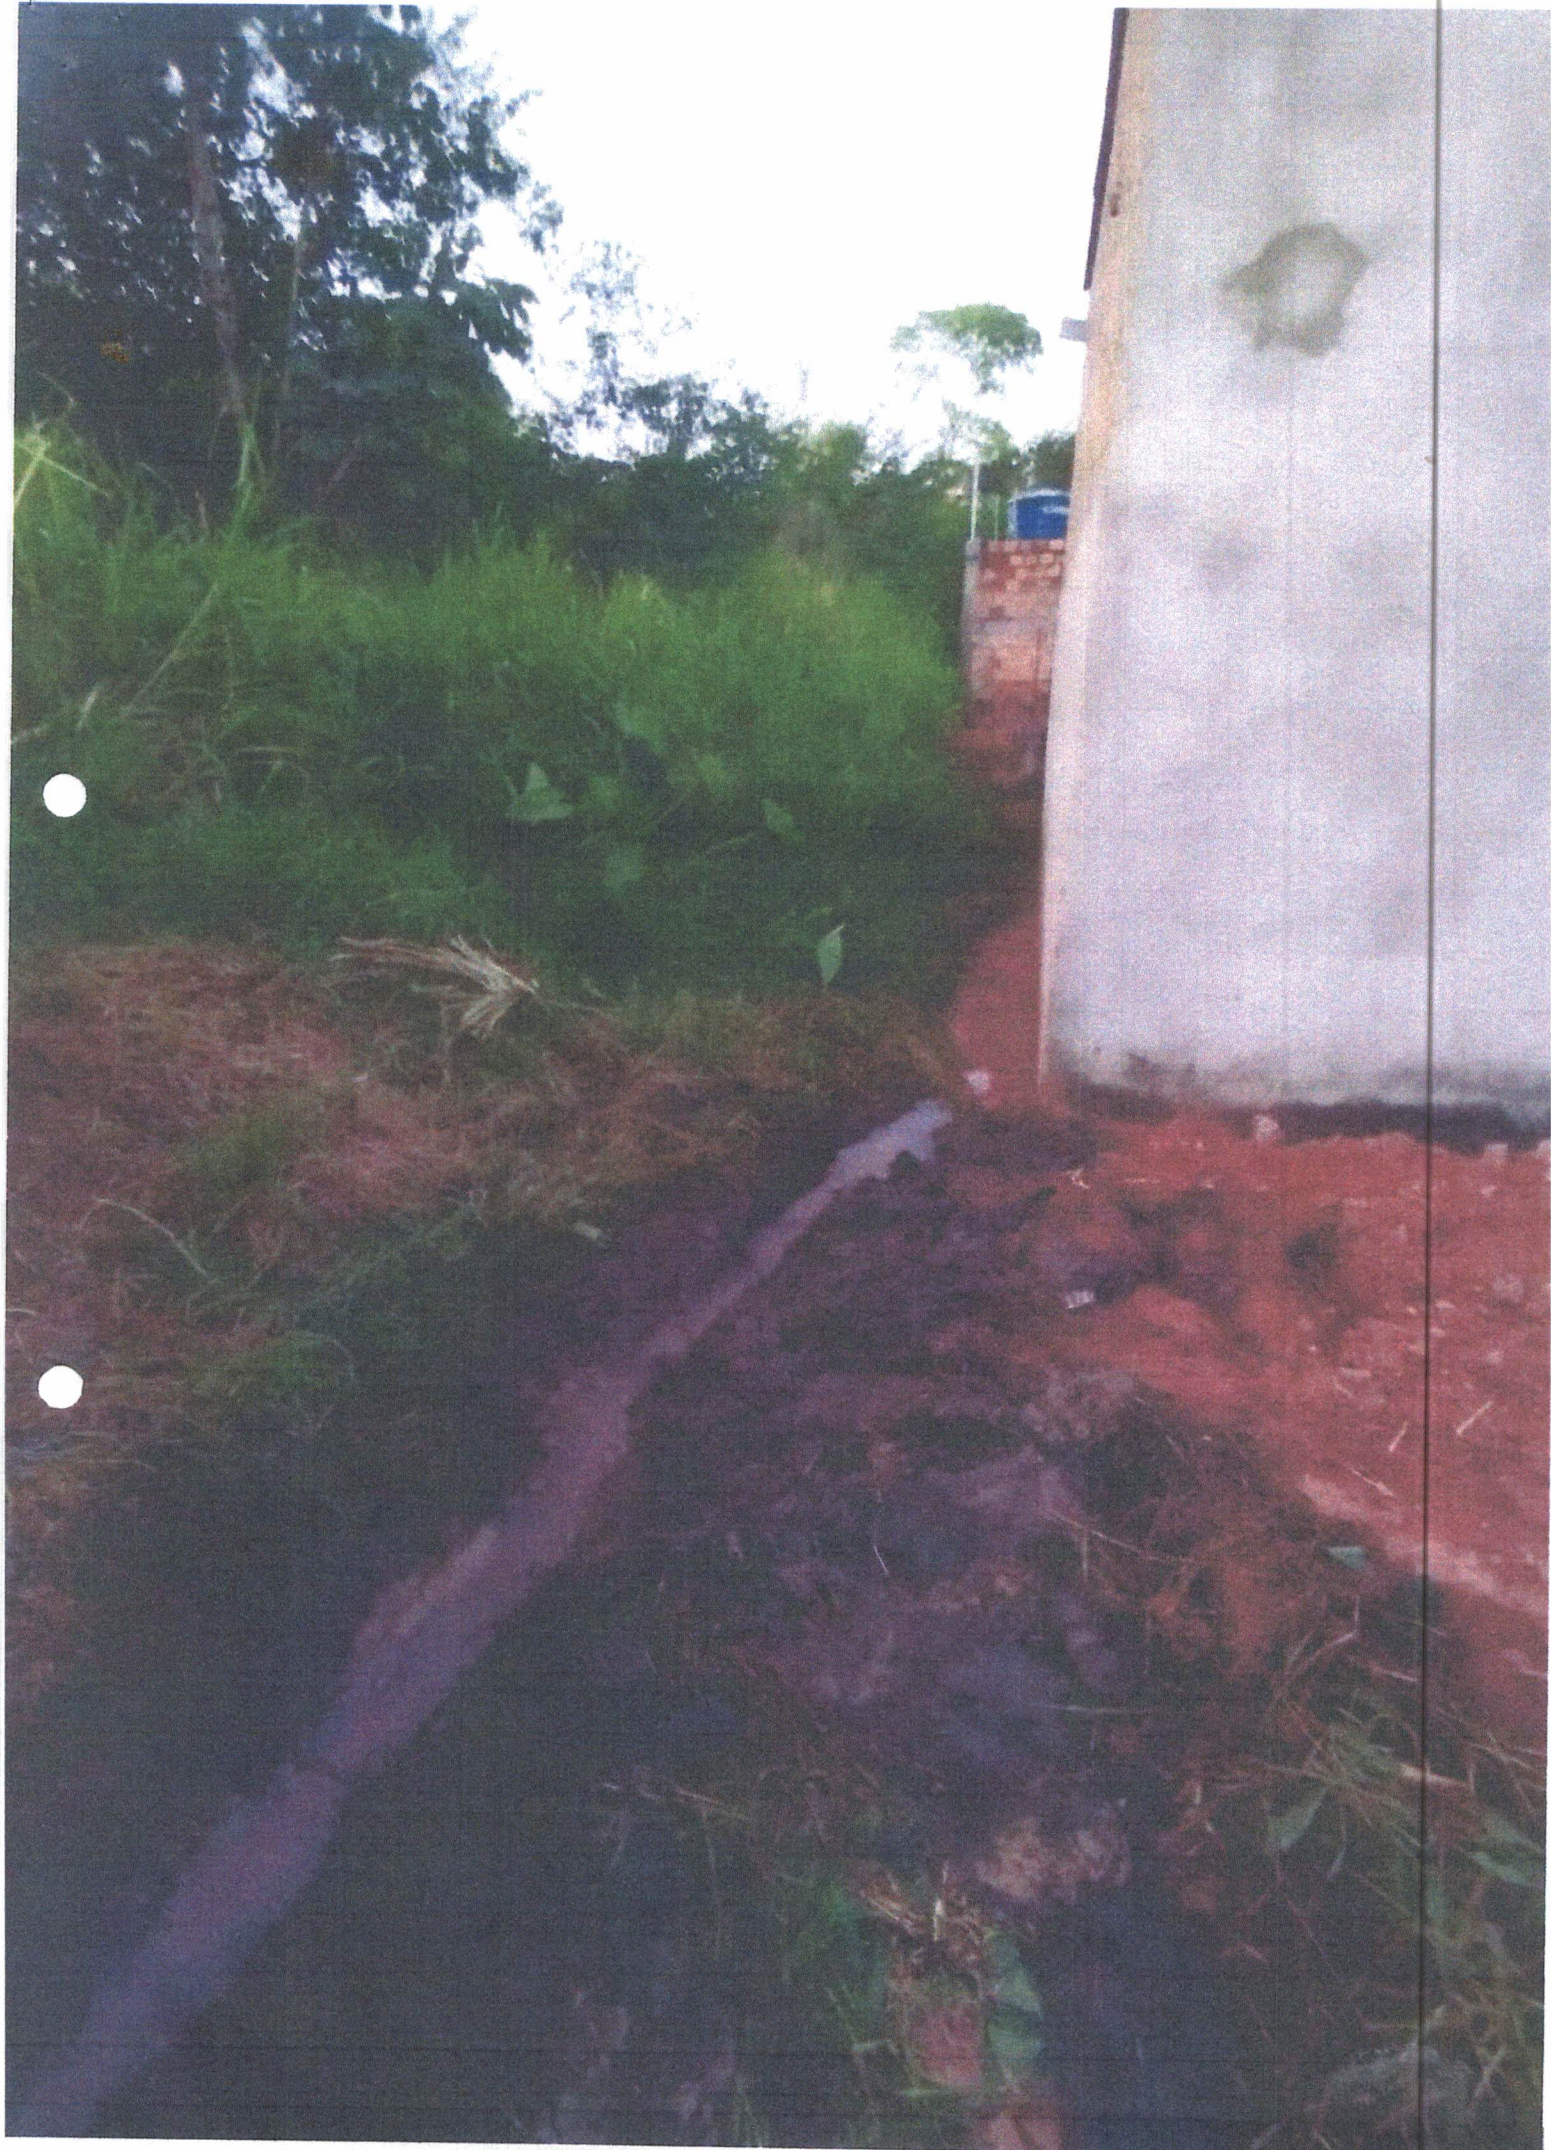
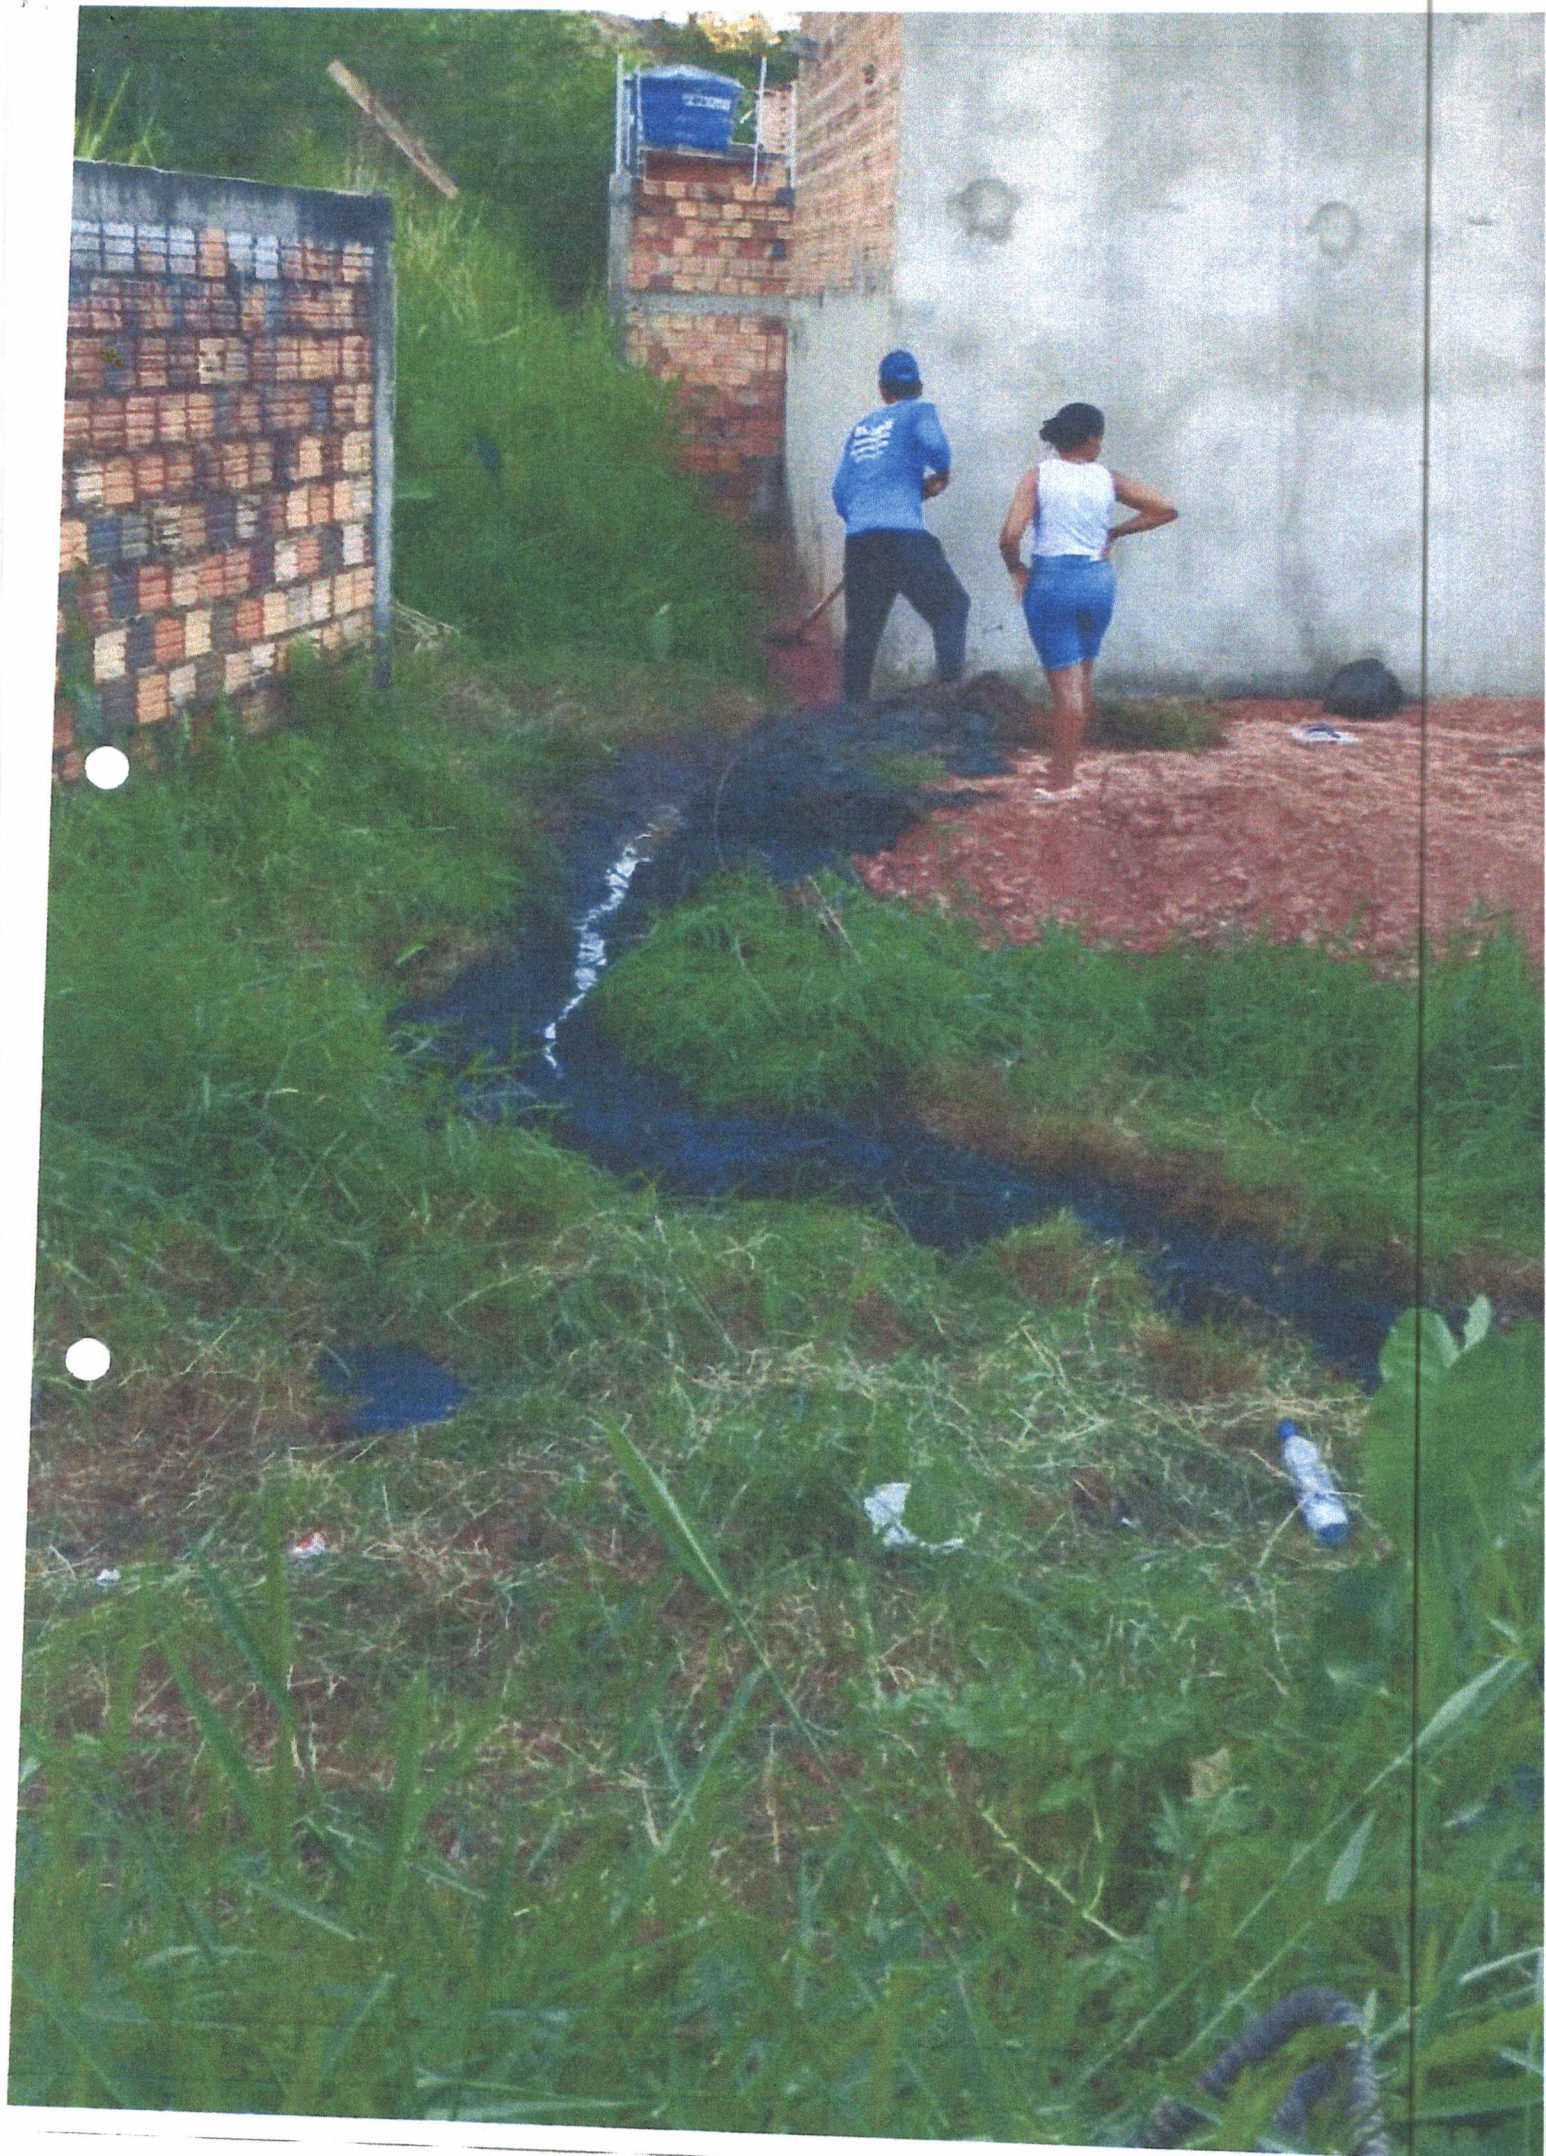
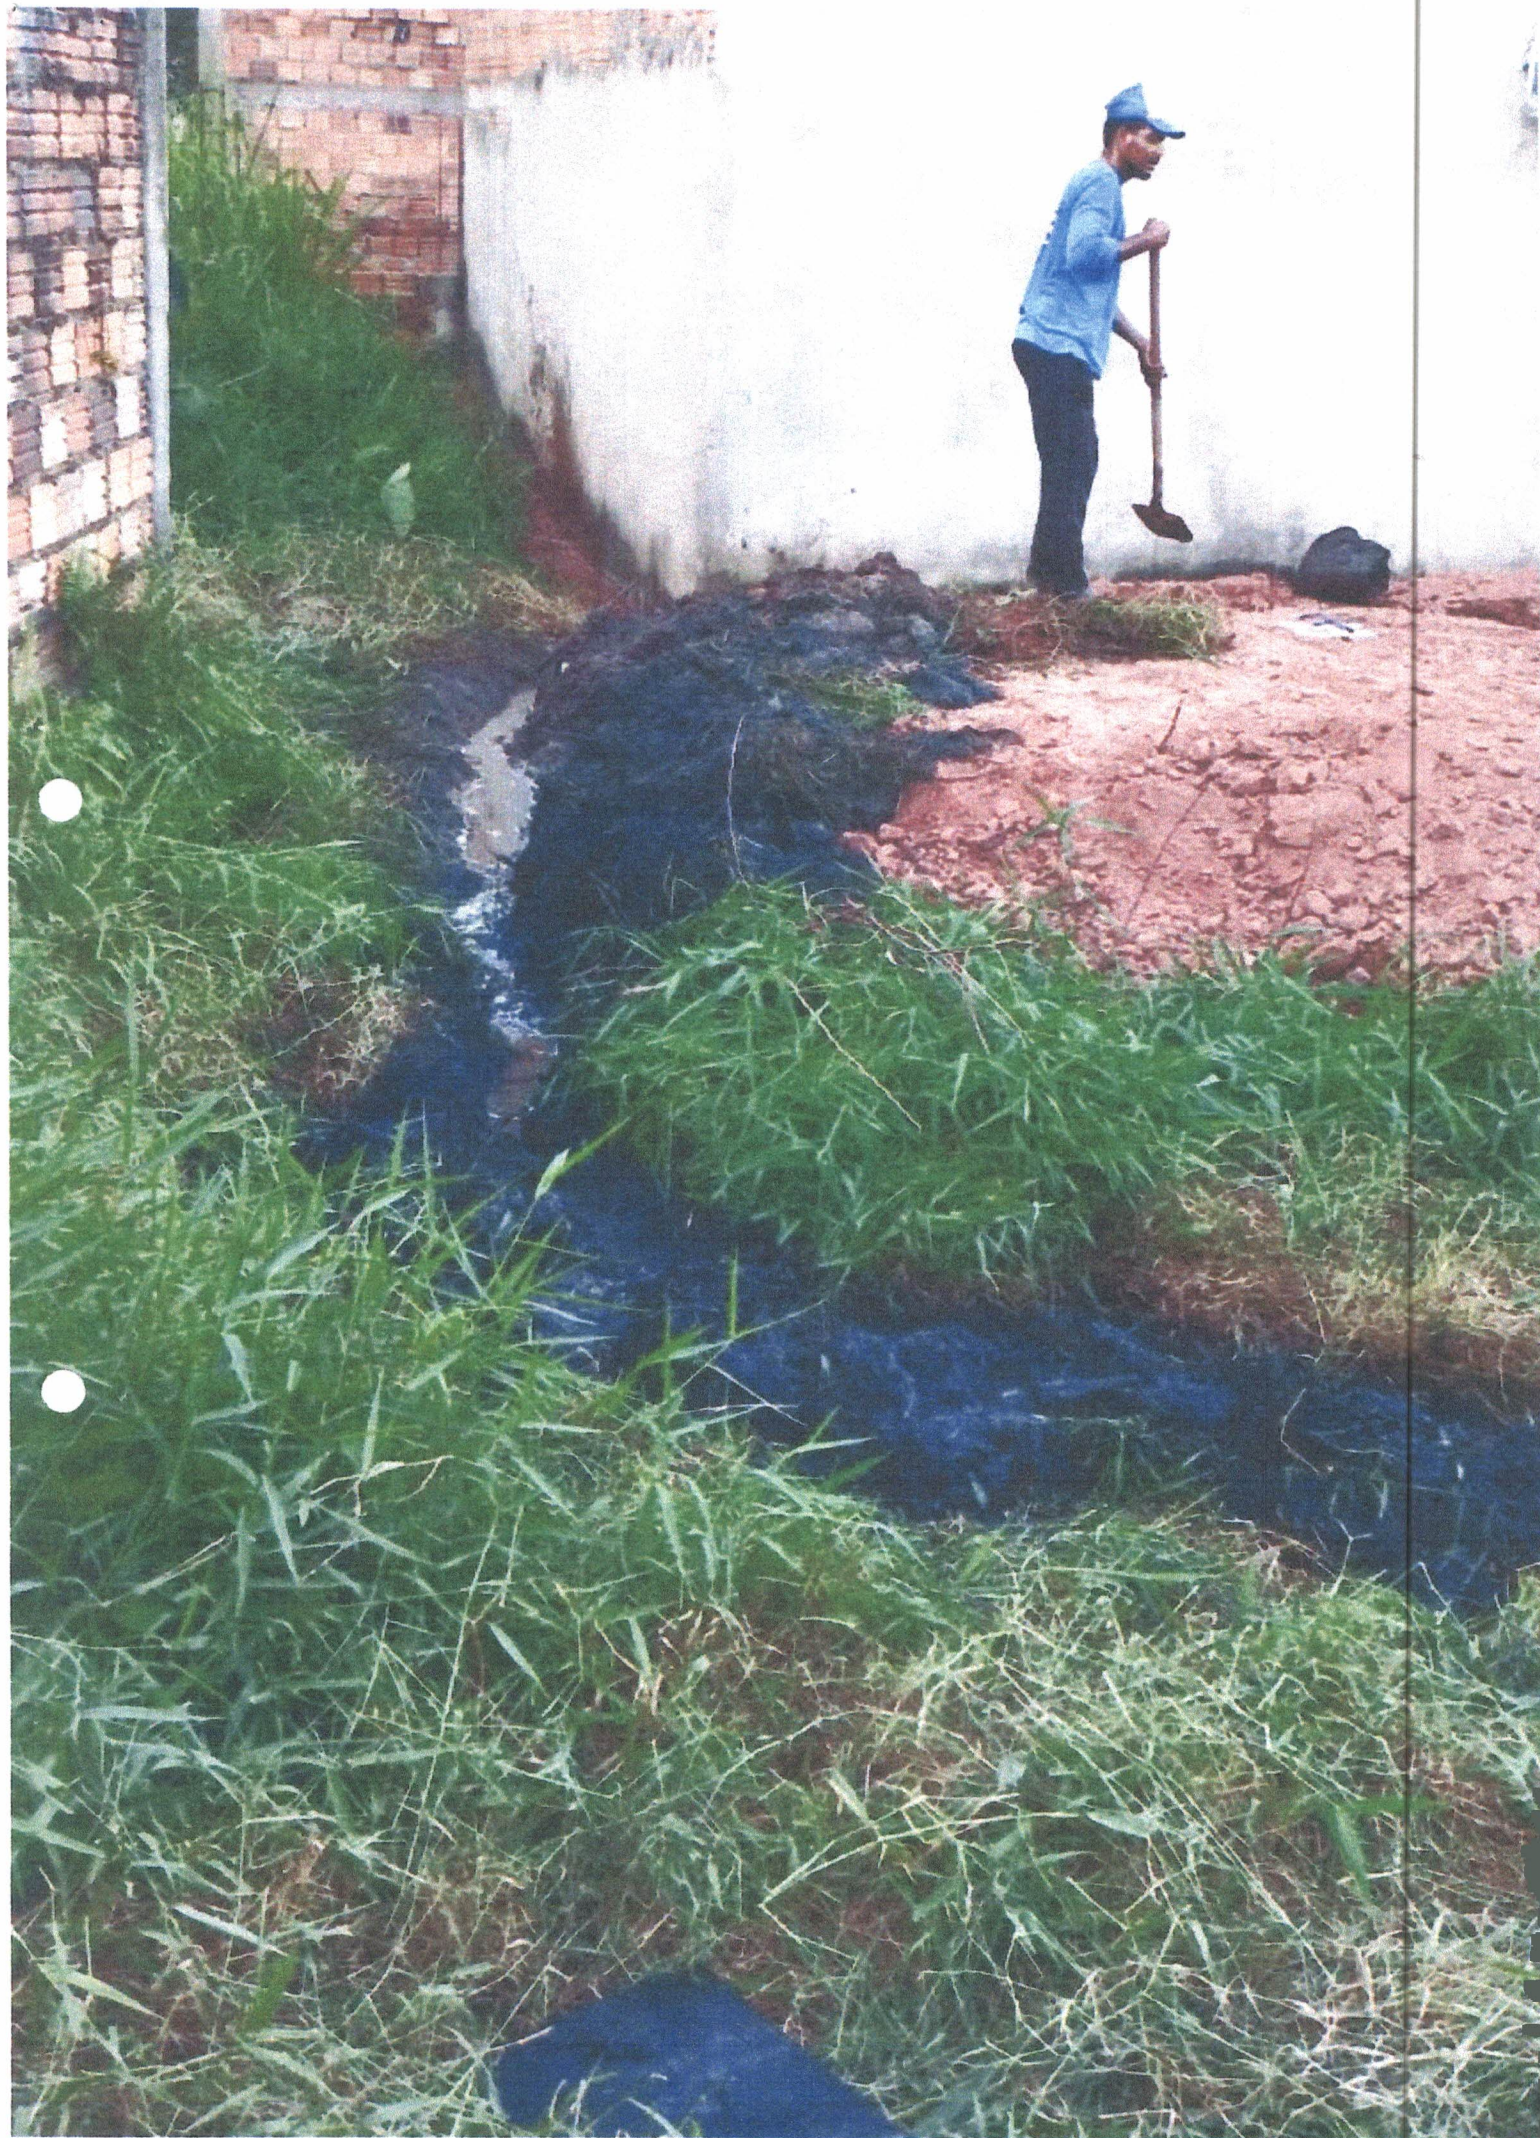
No início do corrente ano, a prefeitura realizou trabalho de asfaltamento da Rua Manoel Romeiro, sendo que a pavimentação também sofre as ações das infiltrações, e as anomalias são deformações da camada asfáltica, são notórias.

Durante a inspeção realizada na Rua Manoel Romeiro, foram identificados sinais de infiltração que estão impactando negativamente a pavimentação e a estrutura da via. As principais observações são:

**Áreas de Acumulação de Água:** Foi constatada a formação de poças de água em diversos pontos da rua, mesmo após chuvas leves. Essas áreas de acúmulo de água permanecem por períodos prolongados, indicando baixa drenagem pluvial.

**Pavimento Deteriorado:** A presença constante de água sobre o pavimento tem causado danos à camada asfáltica, levando à formação de buracos, trincas e afundamentos em diferentes trechos da rua.

**Erosão do Solo:** A infiltração contínua de água também está levando à erosão do solo nas margens da rua, resultando em deslizamentos e colapso das áreas adjacentes.

Com base nas observações realizadas durante a inspeção, é evidente a necessidade de intervenções imediatas para solucionar o problema de infiltração na Rua Manoel Romeiro, em Trizideia do Vale, Maranhão. A ausência de medidas corretivas pode acarretar consequências graves à infraestrutura e à segurança pública, afetando a mobilidade urbana e a qualidade de vida dos cidadãos. Diante do exposto, recomenda-se que as autoridades competentes realizem um estudo mais detalhado das condições do solo, drenagem e pavimentação na área afetada, visando implementar um plano de intervenção adequado e eficaz para resolver o problema de infiltração e garantir a manutenção adequada da Rua Manoel Romeiro e de outras vias similares no município.
